# التقرير المصور الخاص بوضعية شبكة انذار الحريق وابواب الطوارئ بكلية الطب

## اولا وضعية شبكة الانذار

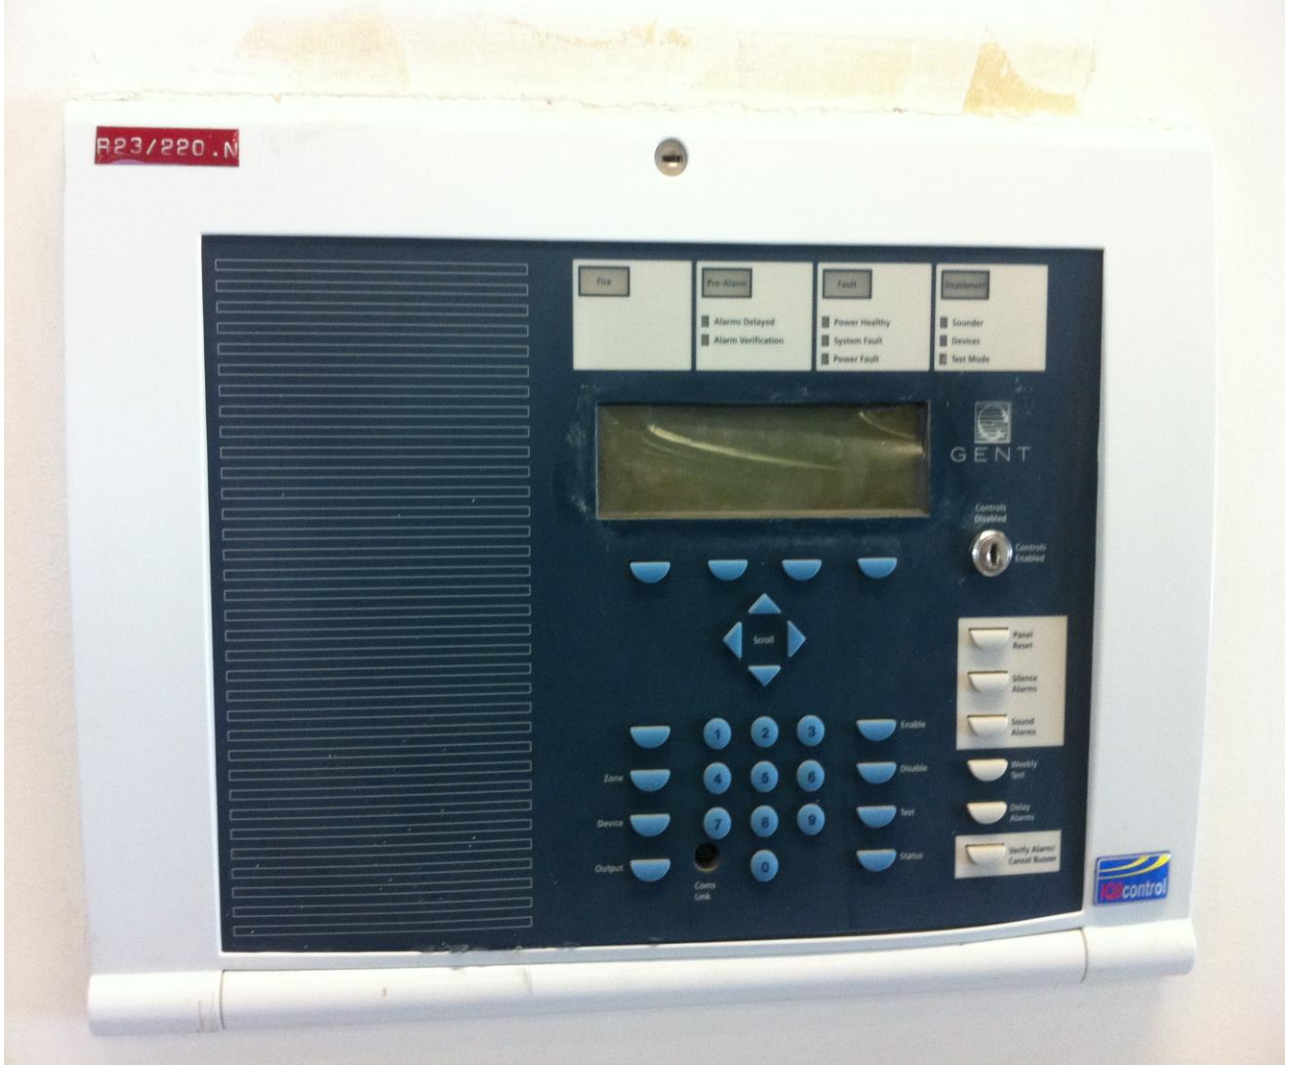
الصورة السابقة توضح حالة شبكة انذار الحريق بمبنى الكلية حيث انها لا تستقبل او تعطي أي اشارات تفيد بانها تعمل مما يعطل نظام انذار الحريق بالمبنى بالكامل ويلغى فاعليته ومن اهم الاسباب التي ادت الى ذلك :-

- 1- عدم تشغيل نظام انذار الحريق من قبل المقاول المنفذ منذ بدء تشغيل مبنى الكلية واستقباله للطلاب والطالبات
- 2- عدم وجود أي مفاتيح للوحات الانذار او الكواسر الزجاجية الخاصة بشبكة الانذار
- 3- عدم وجود مخططات توضح توزيع حساسات الحريق بالمبنى لاستدلال عليها في حالة حدوث حريق
- 4- وجود البطاريات ومفاتيح تشغيل الطاقة الخاصة بلوحات الانذار اعلى السقف مما يصعب عمليات الصيانة والتشغيل لها

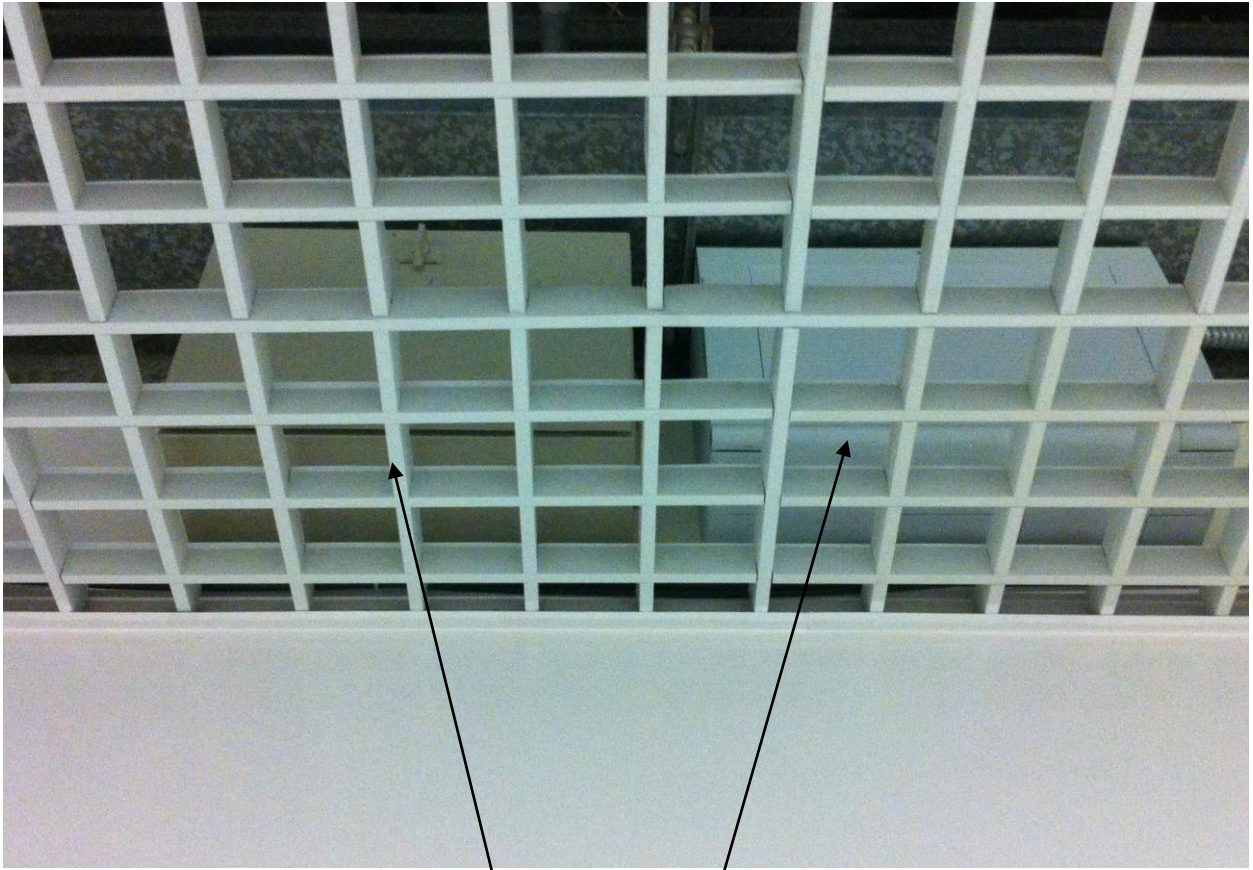
صورة توضح اماكن البطاريات ومفاتيح تشغيل الطاقة الخاصة بلوحات الانذار

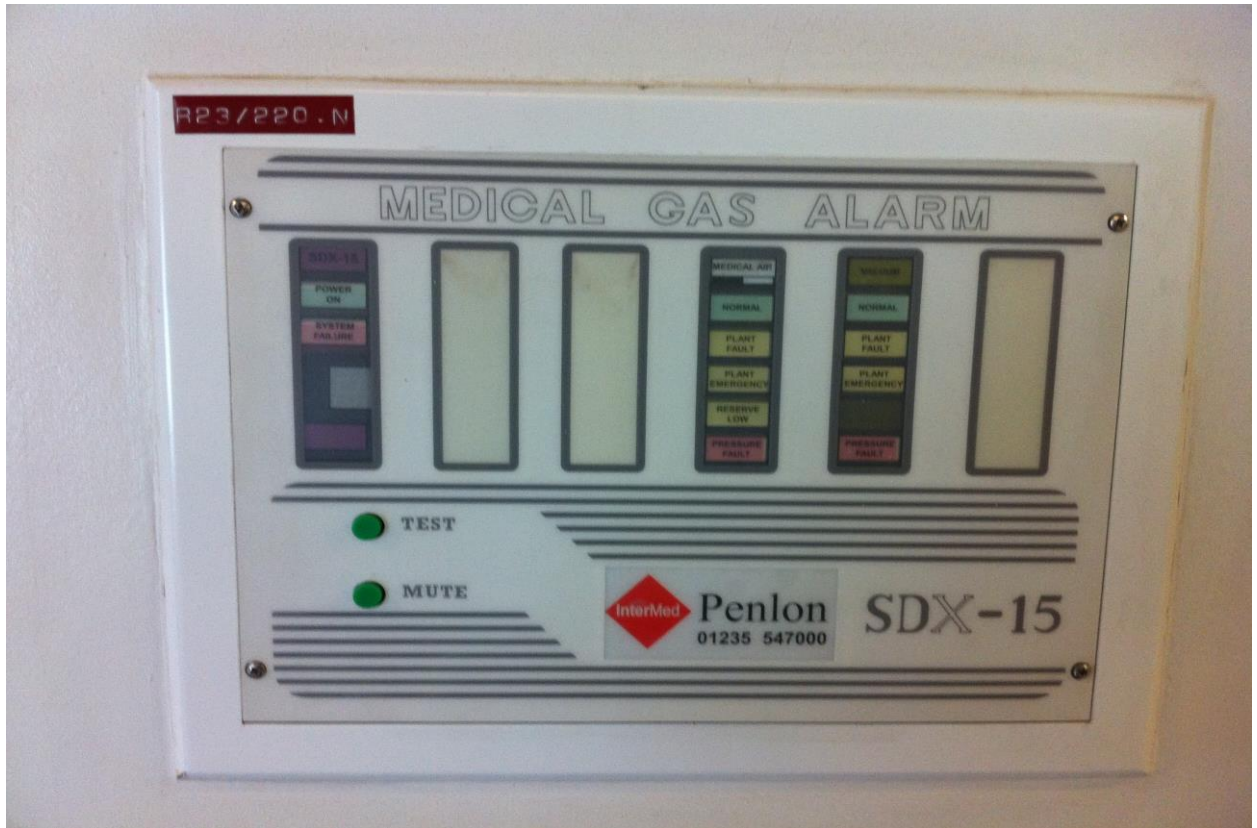
صورة توضح لوحة انذار شبكة الكشف عن تسريبات الغاز بمعامل الكلية والتي هي الاخرى معطلة

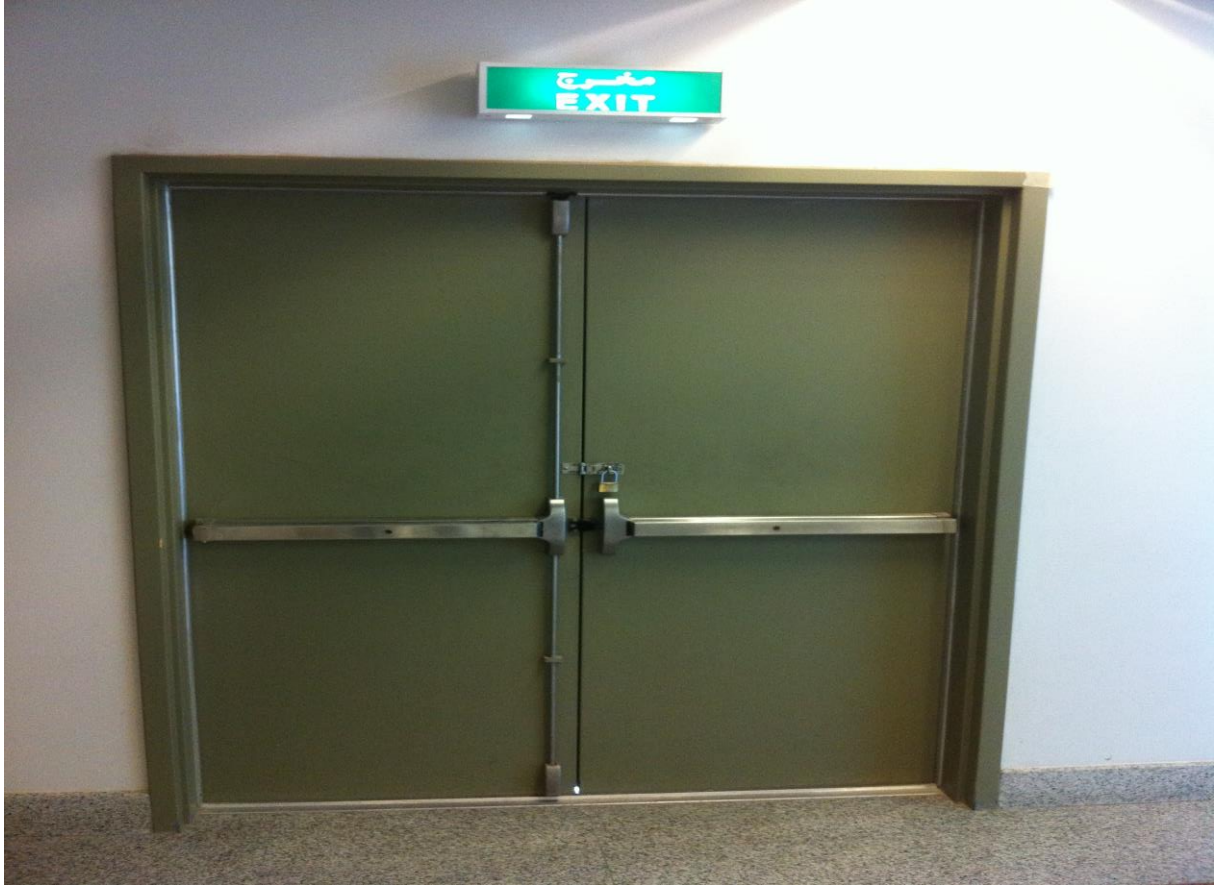
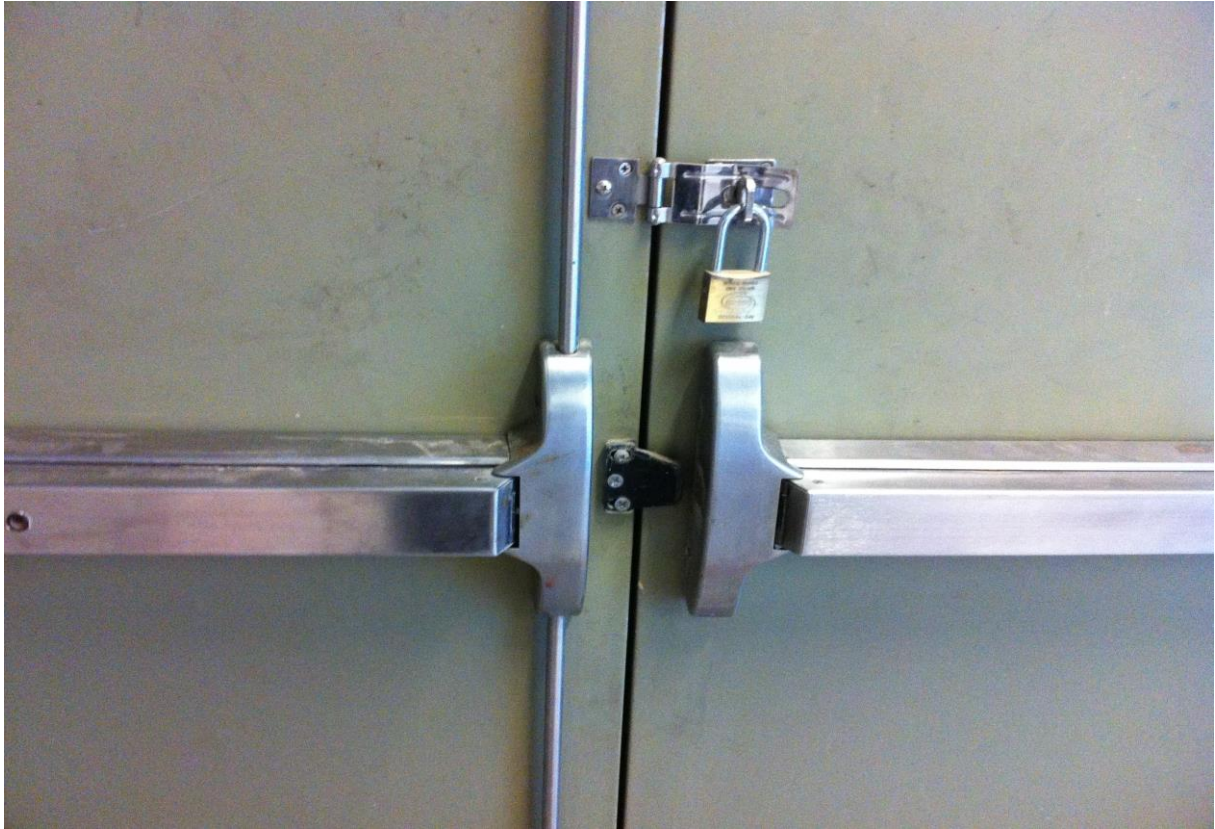
الصور توضح ابواب الطوارئ المغلقة بالأقفال مما قد يؤدي الى كوارث في حالات الطوارئ والاختلاء  
لا قدر الله بسبب التدافع والازدحام
